**臺南市政府環境保護局**

# **114年度臺南市毒性及關注化學物質暨 災害防救動員案例研討會**

中華民國114年12月19日

# 鋰離子電池事故案例研析

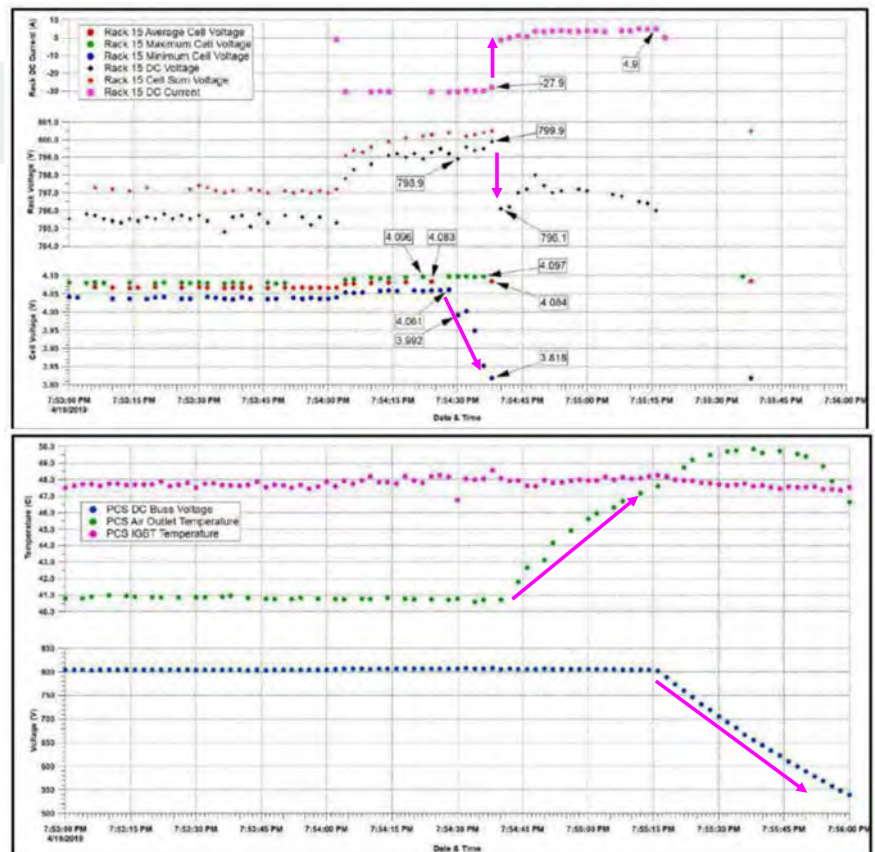
## 事故過程

- 此BMS數據證明第15櫃、模組2的第7組電芯為事故的源頭

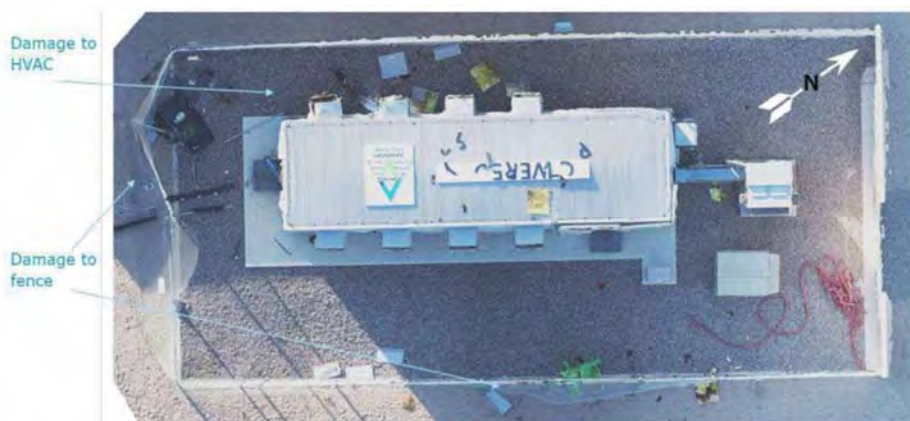
## 事故過程

- 電芯7的熱失控引發同一模組內、相鄰電芯的熱失控，並進一步引發相鄰模組的熱失控
- 熱失控的噴發氣體造成BESS櫃內形成一可燃性氣雲
- 大約壓降後3小時，消防隊打開貨櫃側邊的門，約 2-3分鐘後爆炸發生
- 貨櫃側邊與後方的門被炸開，內部物品飛出，空調也嚴重受損
- 第15櫃有嚴重熱損，但其餘櫃並無異常
- 其餘26櫃花費7星期進行放電，而後才進行詳細的調查

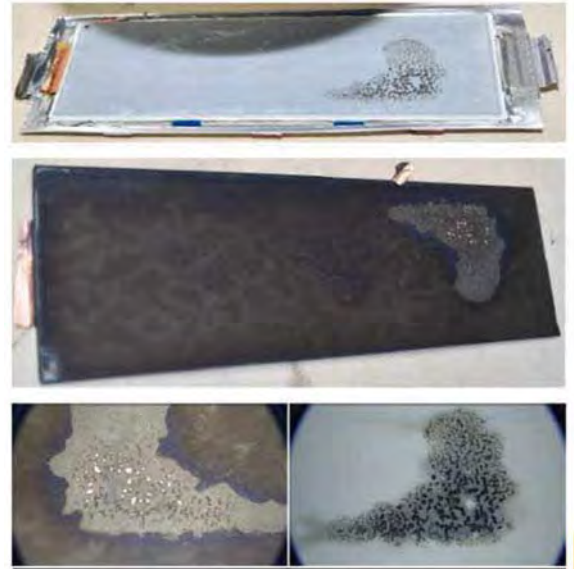
## 事故起始原因調查

- 調查也發現其他模組內的電芯有異常的鋰沉積物與異常的枝晶成長(abnormal dendrite growth)
- 例如：第24櫃、模組6的第7-2組電芯電芯內部發現有鋰沉積物與枝晶成長
- 這些有沉積物的正極、負極、隔離層拆開後開始冒煙、最終引燃，這與鋰金屬於空氣中的反應一致
- 與另一相似規模的BESS的電芯比較，結論顯示是電芯本身的問題，不是操作、使用的問題

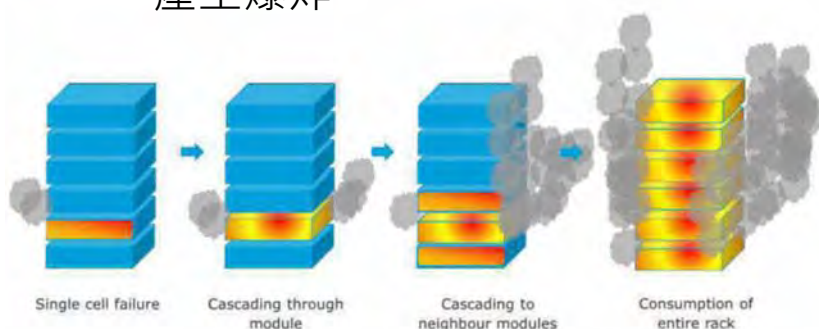
## 導致爆炸的其他因素

- 滅火系統無法抑制熱失控
- 電芯/模組間缺乏熱阻絕層，但相鄰櫃的空隙則阻絕了櫃間的熱傳播
- 熱失控的傳播持續提供大量可燃性氣體
- 缺乏通風系統，造成可燃性氣體蓄積
- 應變人員開門後，空氣進入、引燃產生爆炸

## #1-結論與建議

- 幾乎沒有方法可以抑制電芯的熱失控
- 爆炸的風險高於火
- 儲能站應選擇有通過UL 9540A測試的模組與櫃體
- 檢視電芯/模組的UL 1973測試報告，確認電芯的危害
- 儲能站的熱失控防護設計與應變計畫須強化

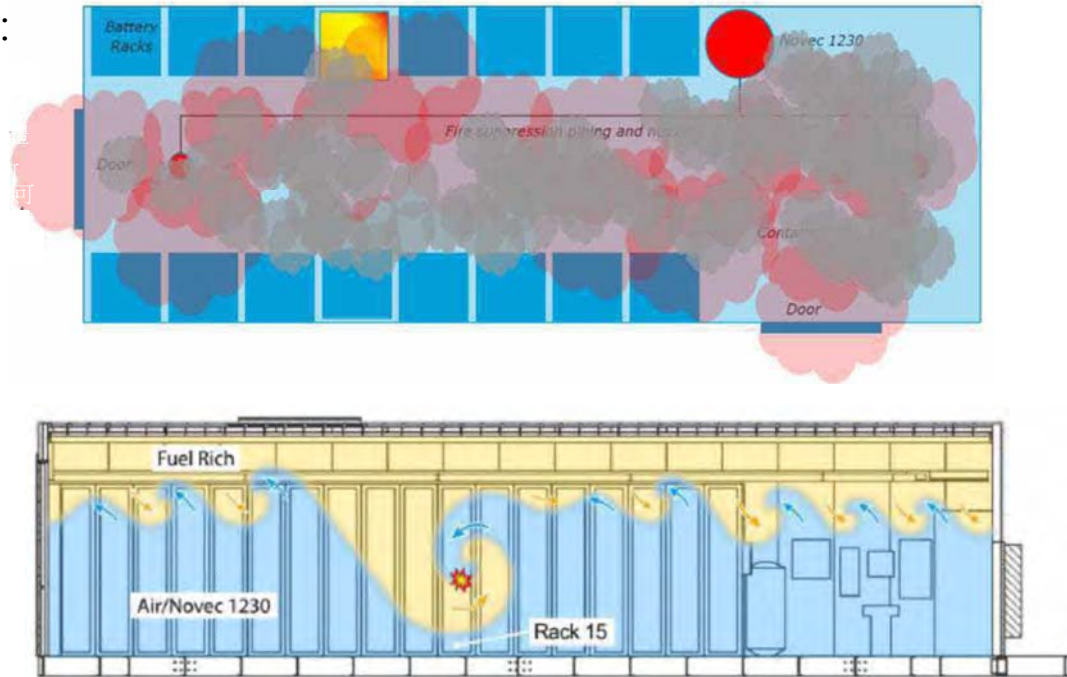
## 可燃性氣體蓄積

- 估計可燃性氣體的成分：
- Air: 67.5 vol%
- Novec: 8.5 vol%
- $H_2$ : 7.4 vol%
- $C_2H_4$ : 2.0 vol%
- $CH_4$ : 1.6 vol%
- CO: 3.1 vol%
- $CO_2$ : 9.9 vol%
- 合計燃料：14.1 vol%
- LFL = 4.5 vol %,  
UFL = 46.4 vol%
- 引火源可能是失控電池的高溫

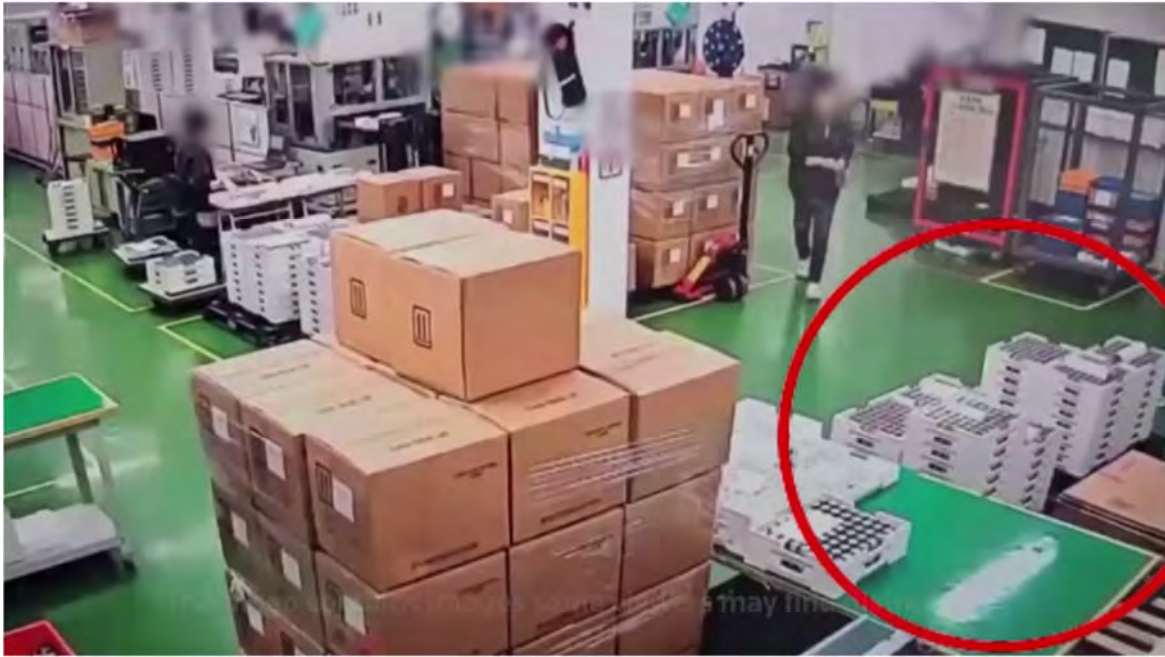
## 事故的起始

## #2-結論與建議

- 幾乎沒有方法可以抑制電芯的熱失控
- 對於鋰電池的製造廠，火災的逃生避難是最重要一道防護措施
- 隔離與防護，以降低鋰電池熱失控、火災的蔓延可能是最佳的策略
- 早期預警，如氣體偵測、溫度偵測，可以協助提早預知危害的發生，但未必能預警所有的狀況
- 不良品的檢測應更精確，以降低異常與熱失控的發生

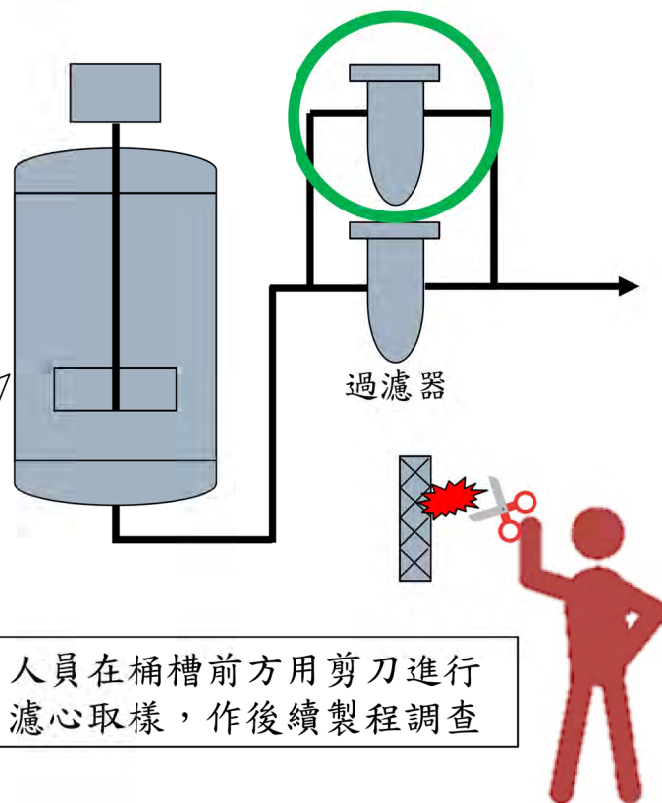
## 事故描述(2)

### ■ 事故現場示意圖：

- ◆ 溶液中含有有過量 H<sub>2</sub>O<sub>2</sub> 與 THF，要進行傳送到下一個反應器。
- ◆ 傳送管線中設置有過濾器去除溶液雜質。
- ◆ 濾心阻塞後會切換過濾器，進行濾心更換作業。

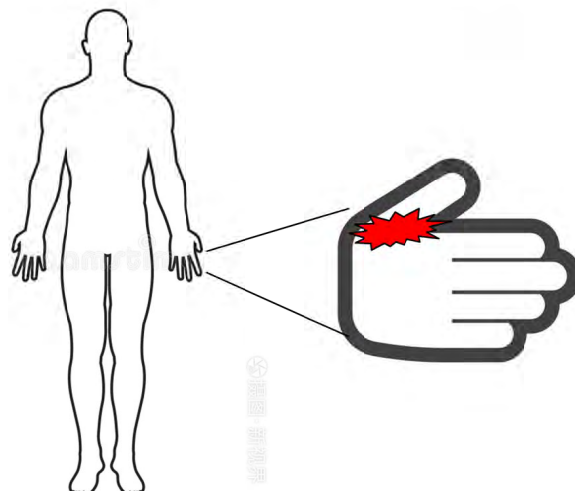
- 技術部同仁左手虎口撕裂傷及身上有多處穿刺傷。
- 印籍同仁距事故點不足一公尺，因身著規範的個人防護器具(面罩、黃色長袍)，並無影響。
- 組長距離事故點約五公尺操作盤控，並無影響。

左手大拇指脫臼無斷裂，大拇指韌帶、肌腱及部分神經受損

軀幹部分多處小面積割傷/穿刺傷

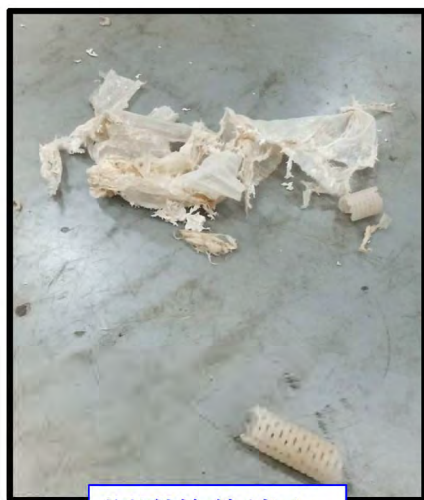
爆裂後的濾心

推測應為微量殘留H<sub>2</sub>O<sub>2</sub>產生自由基，使得四氫呋喃的過氧化反應變快，四氫呋喃過氧化物(THP)的濃度達到爆炸濃度，因此在人員用剪刀取樣時疑似因為靜電或碰撞等能量引發濾心內過氧化物分解放熱致濾心爆裂。

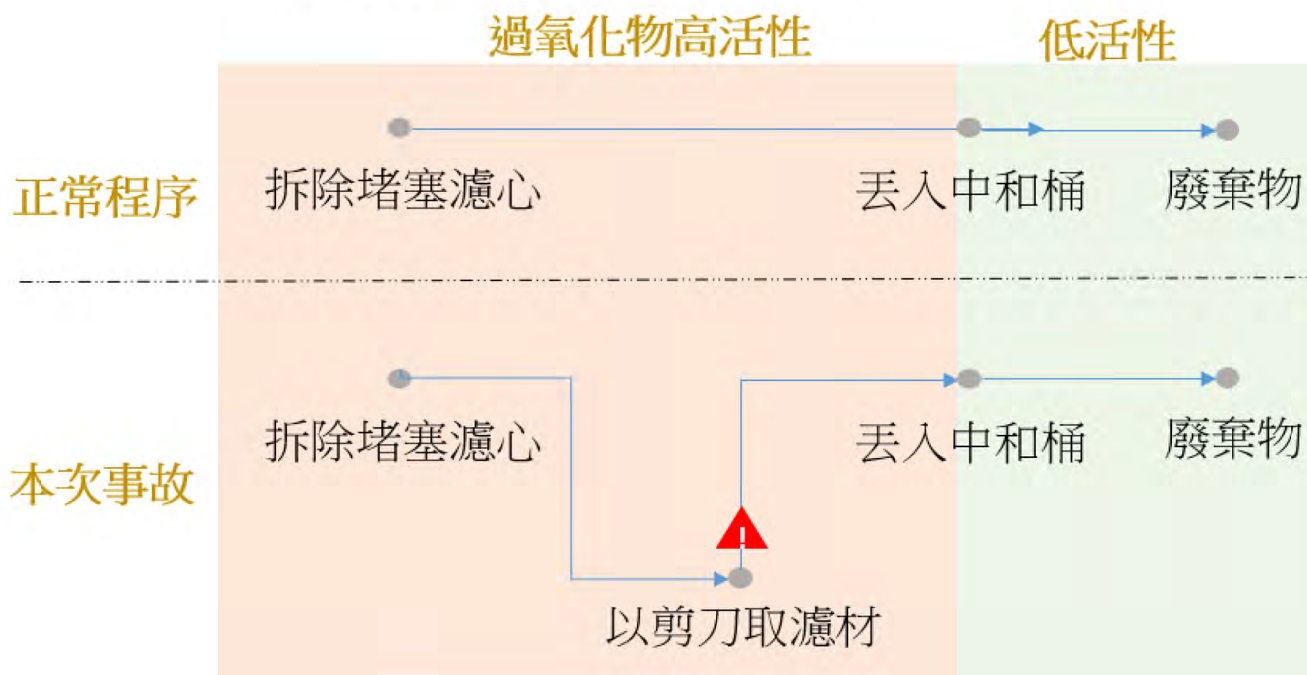
## ■ 濾心去活性程序與此事故過程的差異比較圖：

1. 非生產人員在尚未穿著任何安全防護裝備下，持剪刀以破壞方式欲進行濾心表面採樣，未依PHA討論之程序執行濾心去活性，導致濾心爆裂。

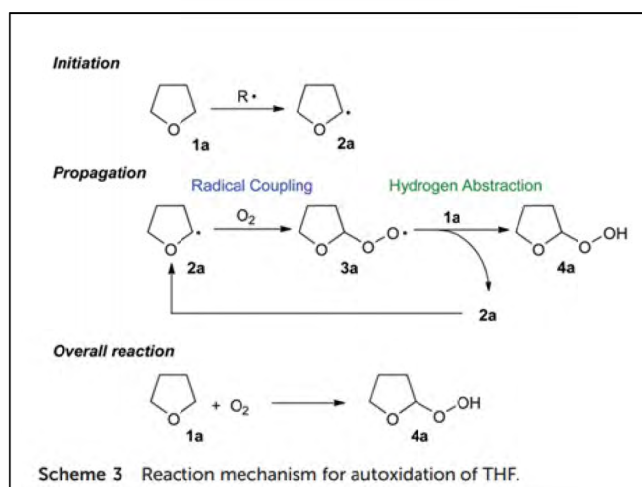
1. 設計移除雜質的聚丙烯材質濾心含有來自製程有機層液殘留的雙氧水( $H_2O_2$ )及四氫呋喃(THF)達一定濃度。
2. 濾心表面殘留較高濃度得有機過氧化物，在外力碰撞等能量引發濾心內過氧化物分解放熱致濾心爆裂。

1. 對製程使用後之濾心殘存有雙氧水及四氫呋喃物質混合性危害風險的評估不周全及對濾心(多孔材質)管控風險不足。
2. 對非直接生產操作人員在生產操作區域的安全管理不足。

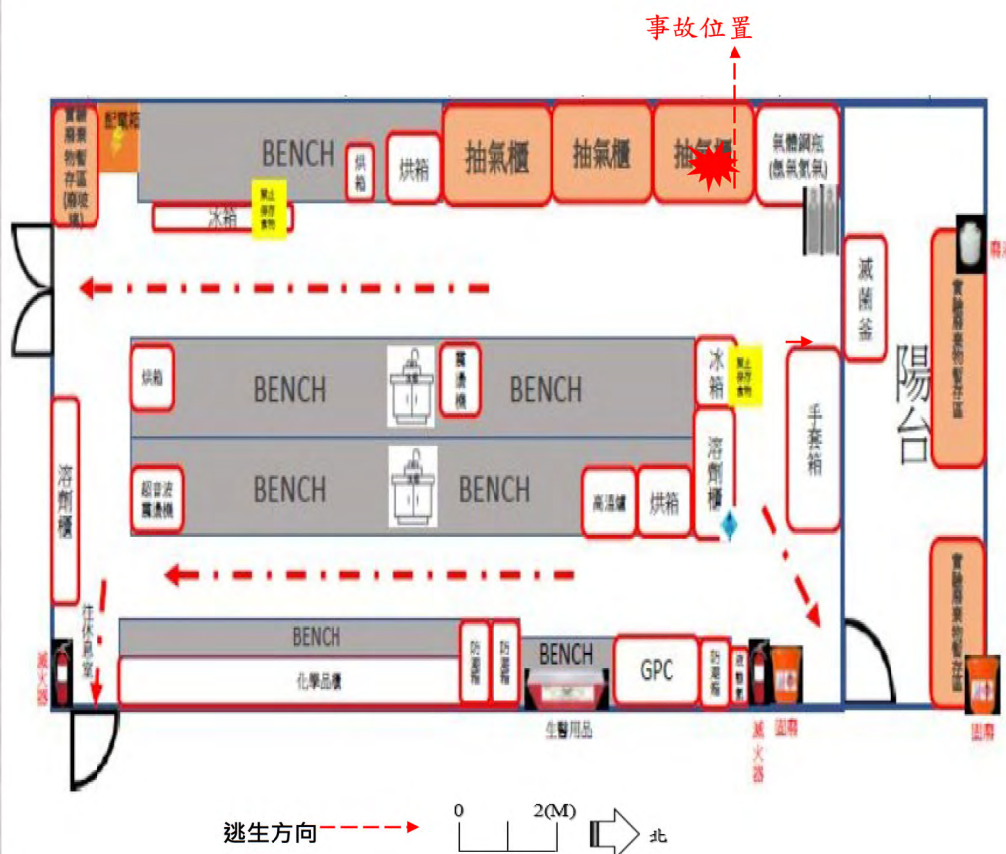
事故後，實驗室與化學品抽風櫃之狀況

1. **事發時間**：114年9月01日下午約14時30分。
2. **事故地點**：成功大學自強校區的化工系系館大樓8樓的93852實驗室
3. **事故經過**：
  - 1) 化工所碩一新生吳生與李生於碩二學長指導後，進行金屬鈉去除 THF 有機溶劑中微量游離水之實驗。
  - 2) 實驗中，吳生打開瓶塞欲添加指示劑時，THF 噴濺出並有冒煙現象。
  - 3) 吳生與李生手背部分被噴濺，碩二生立即帶領吳生與李生離開實驗室，到實驗室門口旁沖淋器沖水，並關閉實驗室大門，避免煙霧散出。
  - 4) 同時通報系辦、校安中心、環安衛中心及轄區消防分隊進行救災。
  - 5) 後續，兩位傷者立即送成大醫院治療。
  - 6) 消防隊進實驗室搜尋，發現無火源後，戒備至事故解除，即拉上封鎖線並撤隊。

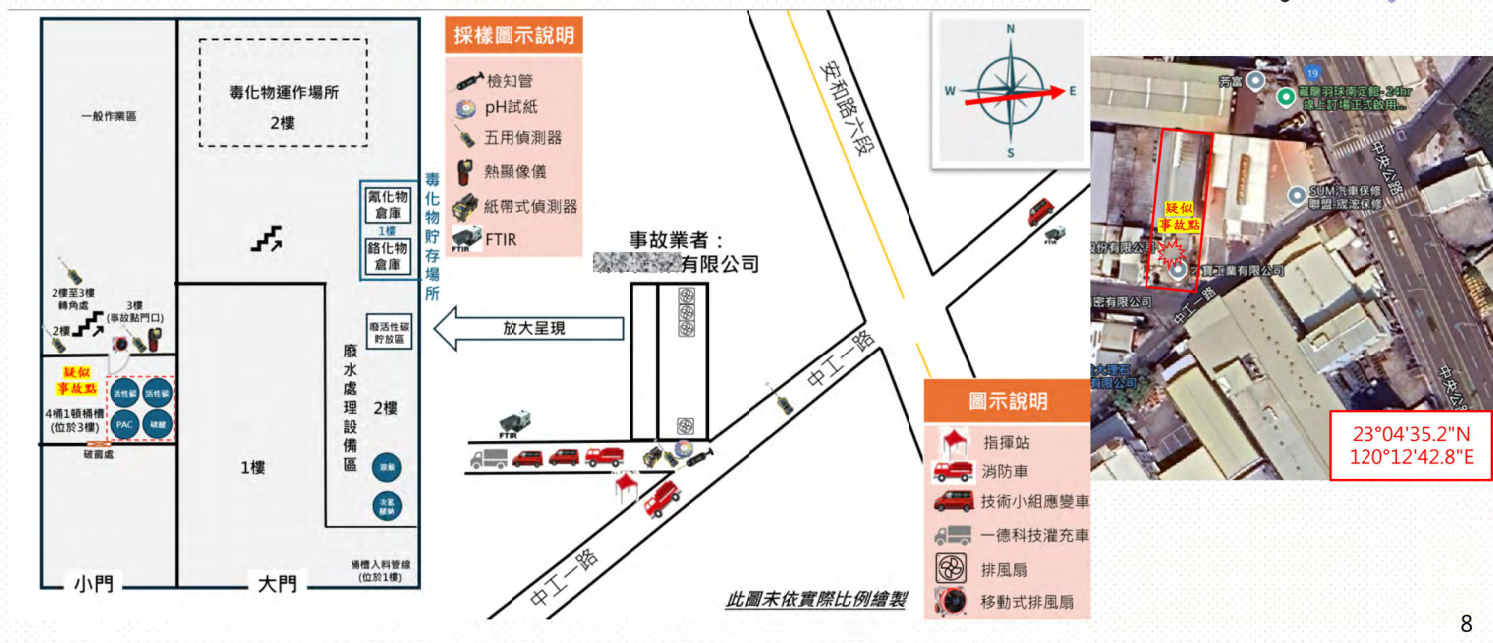
### 現場示意圖

- 會銜單位：消防局、環保局、警察局、職安署、事故業者負責人。
- 原料供應商：某A科技有限公司。
- 會銜及初步偵測概述：  
供應商某A科技載運PAC約800公斤（包裝容器為IBC桶）及10%次氯酸鈉（包裝容器為IBC桶）約500公斤，由事故廠商大門入料管線灌充10%次氯酸鈉時，OO供應商操作人員疑似誤接至PAC入料管線、將次氯酸鈉灌充至PAC儲槽後，導致不相容反應產生刺鼻煙霧，現場員工共11人聞到異味後自行疏散。技術小組到場時消防已停止出水，現場無明顯煙霧。於大門口以五用氣體偵測器測得VOC及氯氣皆為N.D.

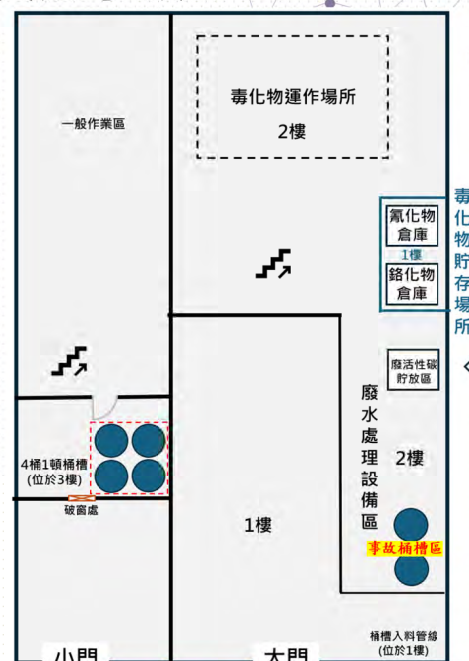
事故初期-廠區圖示

- 會銜中，據業者事故業者負責人表示，事故產生不相容反應桶槽(PAC)位置於廠區二樓污水處理區前側，廠區目前已斷電。
- 消防到場初期，從廢水處理藥劑桶槽區上方排風扇口以水柱灑水防護及稀釋。消防人員未進入二樓以上區域。

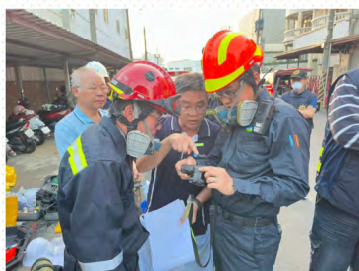
與應變人員現況討論

- 經與應變人員現況討論後，消防將由外部破壞該房間對外窗進行對流，並由技術小組會同消防進入廠區架設固定水砲塔由門口射水，以捕捉氯氣。（資訊更新後，該方案取消）
- 消防架梯進行破窗。
- 經與業者確認，事故點存放之硫酸為10%硫酸約6成滿且上蓋未蓋，故改為不射水，消防調派排煙設備預進行通風作業。
