# **114年度臺南市毒災聯防組訓**

## **第五至六場次講義資料**

主辦單位：臺南市政府環境保護局  
協辦單位：國立高雄科技大學

中華民國114年02月13日

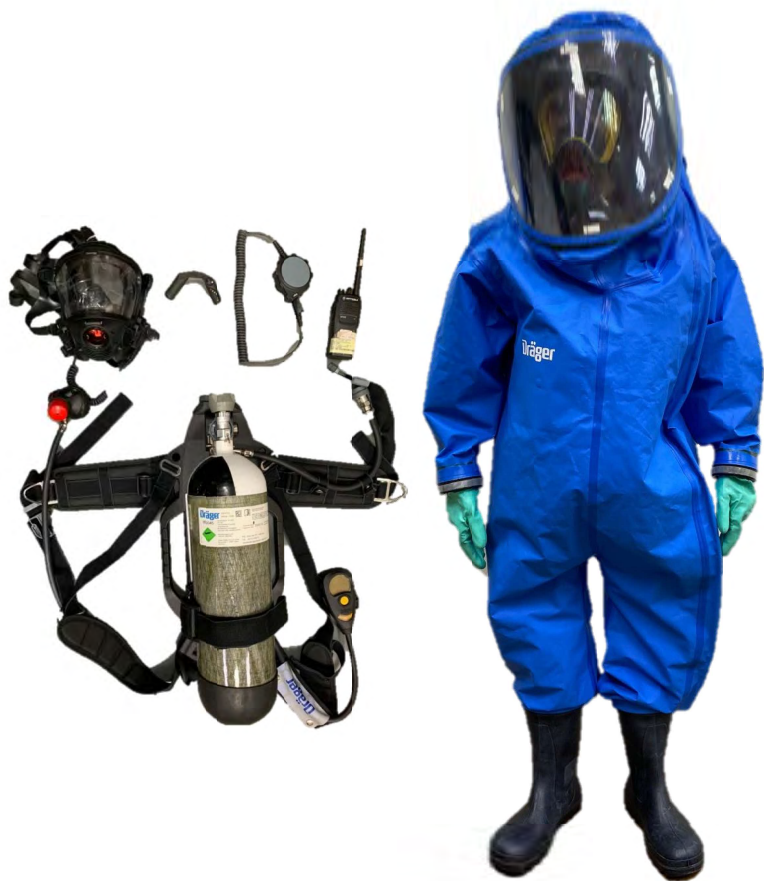
## A級-基本配備

- 全身氣密式的連身防護衣。
- 自給式空氣呼吸器。
- 通訊設備。
- 安全帽。

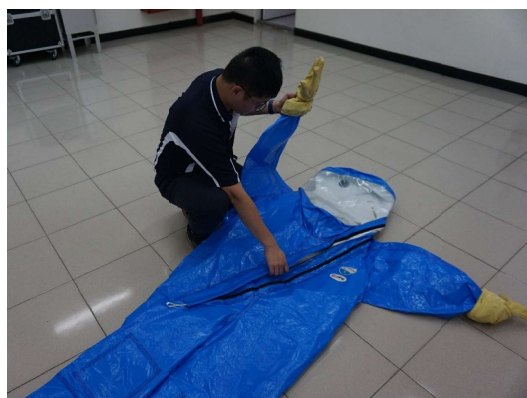
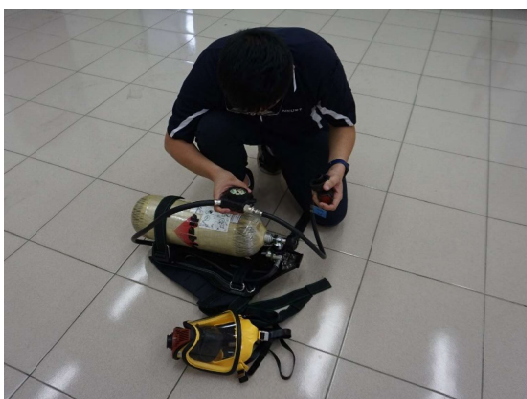
## A級防護衣穿著步驟介紹

- 因氣密式導致排汗量大，穿著前應多補充水分
- 著裝前應先檢查防護衣有無破損
- 自給式空氣呼吸器蜂鳴器測試、鋼瓶壓力及供氣管線外觀
- 將眼鏡或項鍊等個人隨身物品脫除

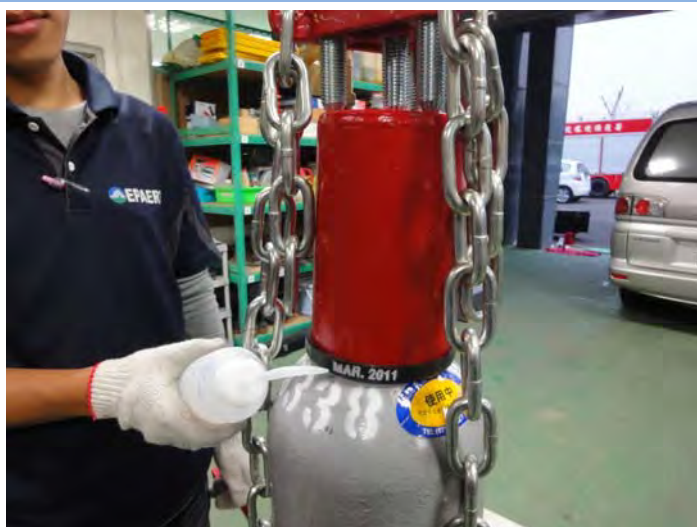
14. 使用肥皂水於通氣閥及氣瓶頭罩迫緊處進行測漏。

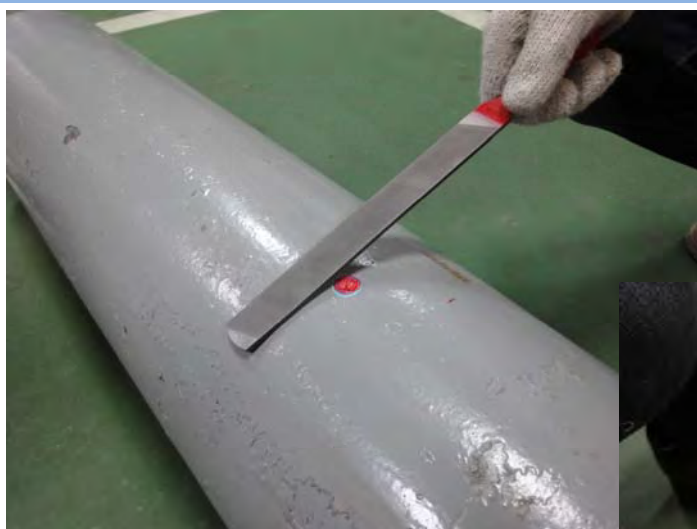
3.如破孔有凸起不平整狀況，可使用剷刀將不平整的地方修平。

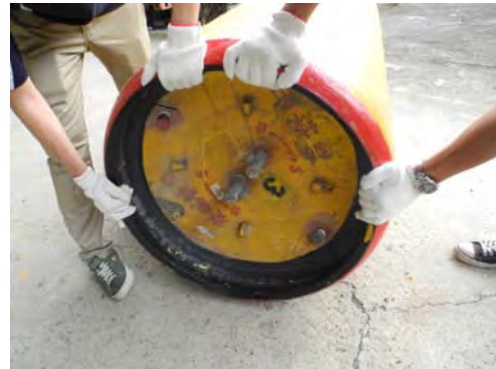
1.A員及B員先將氯氣鋼瓶，洩漏瓶頭閥旋轉朝上。

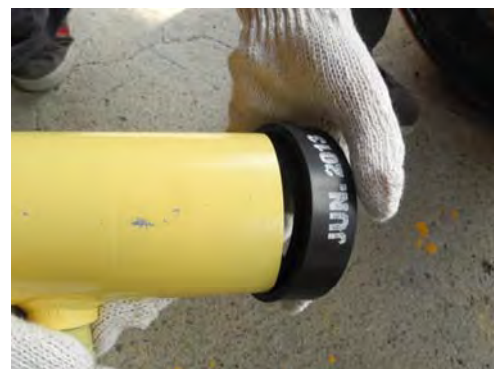
4.裝上氣瓶閥密封罩墊片。

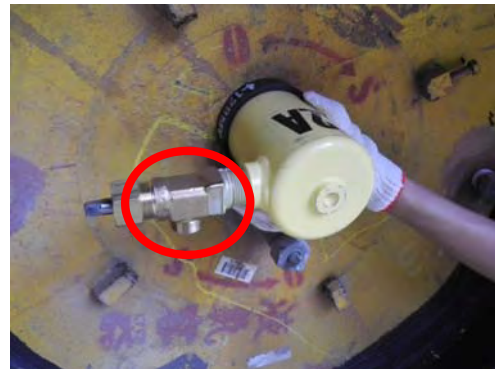
- 5.將密封罩罩住洩漏平頭閥，注意將密封罩平頭閥開口向下。

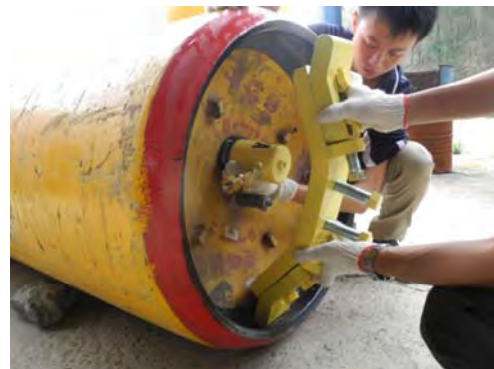
- 6.將橫桿套件放至氯氣鋼瓶端版處凹槽。

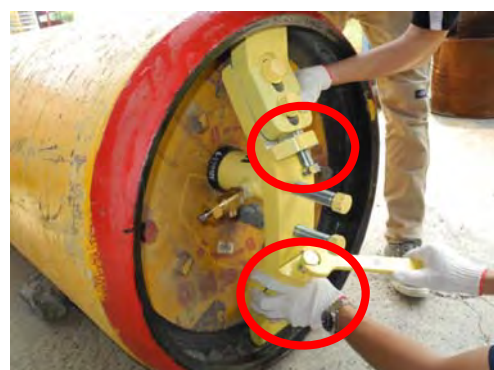
- 8.將橫桿套件左右兩側螺桿旋緊，讓橫桿套件左右兩側延伸固定於氯氣鋼瓶端版上。

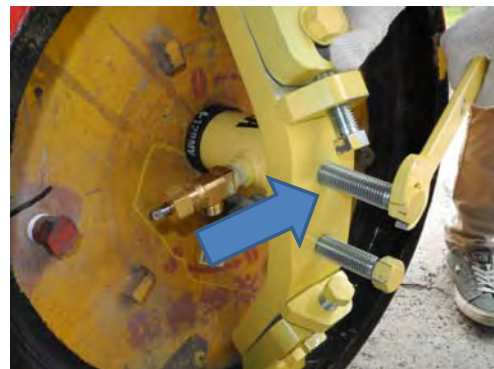
10. 將頂住密封罩螺桿鎖緊。

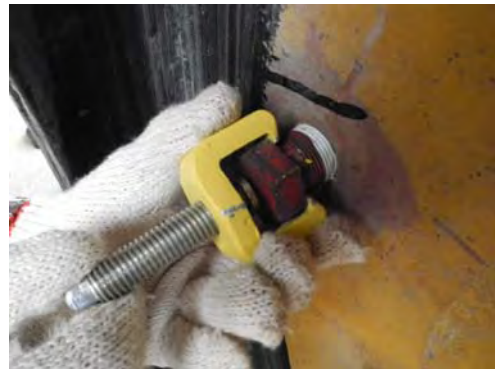
- 1.將熱熔塞止漏夾具從側邊套入，使夾具勾住熱熔塞。

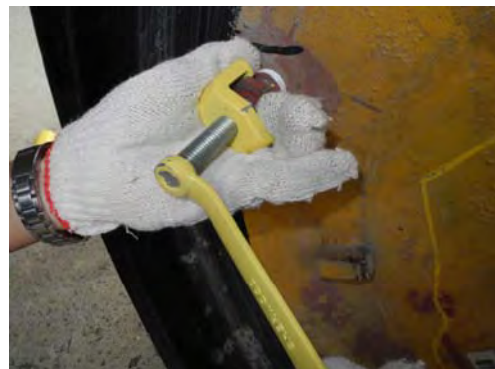
- 2.將熱熔塞止漏夾具螺桿鎖緊。

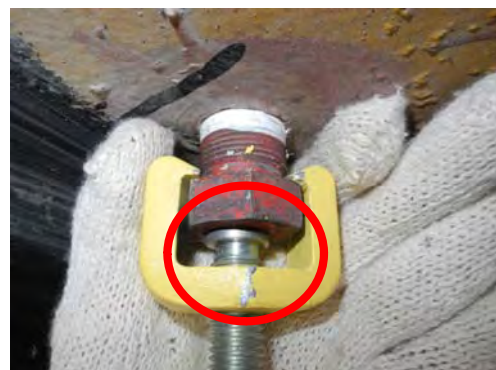
- 3.將熱熔塞止漏夾具螺桿，頂住固定於熱熔塞上。

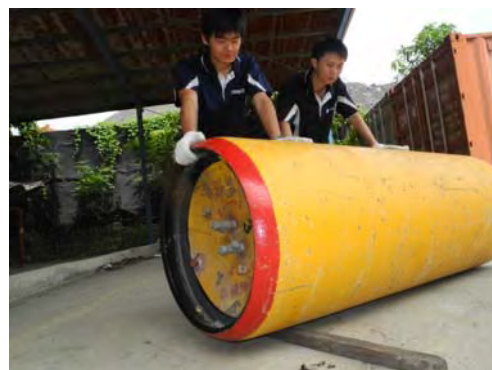
1.將氯氣鋼桶推至木塊上使鋼桶離地  
並注意將桶身破孔處朝上。

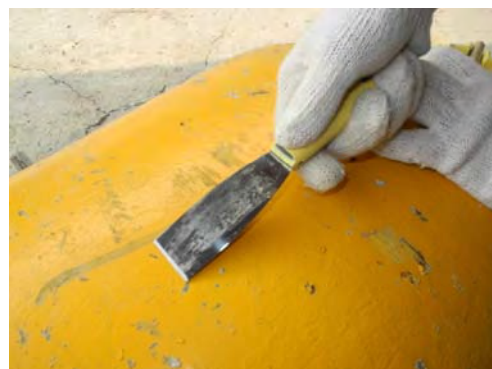
2.使用油漆刮刀將桶身上油漆或異物  
清除。

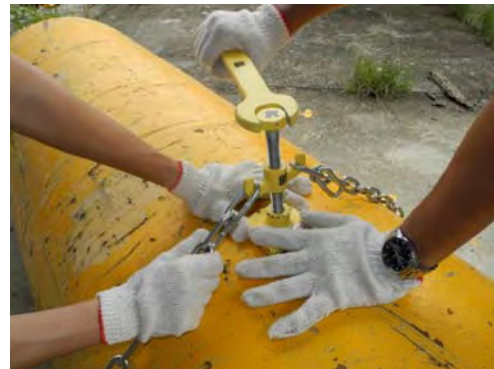
7.使用板手旋轉軛形吊鐘架螺桿，迫緊鋼鐵補釘貼片。

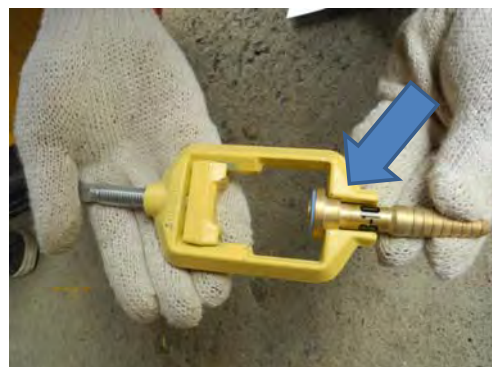
2.將瓶頭閥接頭放入氣瓶閥轉接夾具凹槽處。

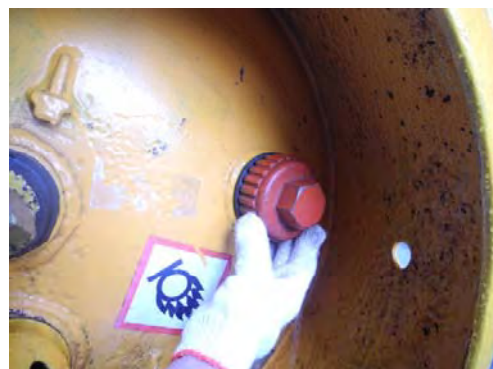
3.將熱熔塞止漏蓋，旋轉鎖於洩漏氯氣鋼桶熱熔塞上。

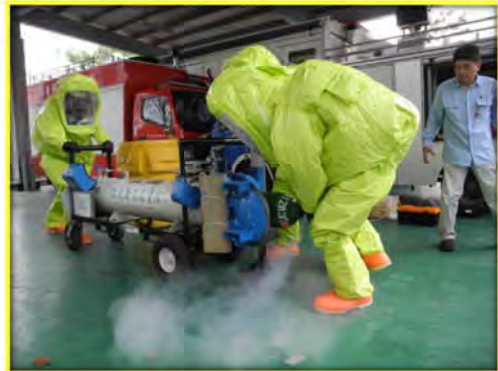
13.利用滑軌將洩漏鋼瓶送至ERCV底部。

備註：封裝時，使洩漏處朝下。

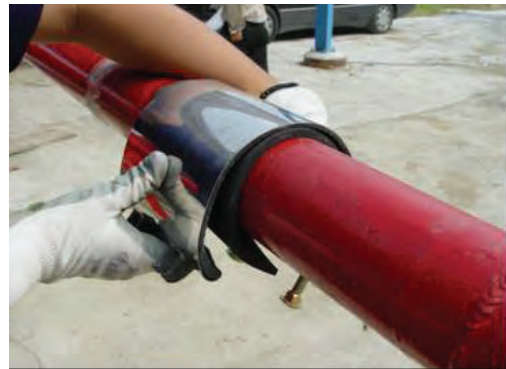
1. B員以3吋管線洩漏控制夾夾住管線洩漏位置，將破孔位置控制於控制夾中央。

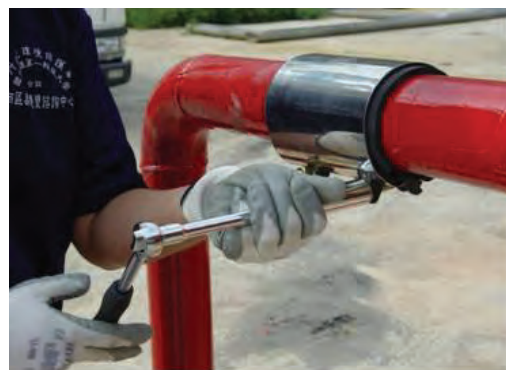
3. 以交叉對鎖方式鎖緊將其迫緊，直到破孔完全密合為止。

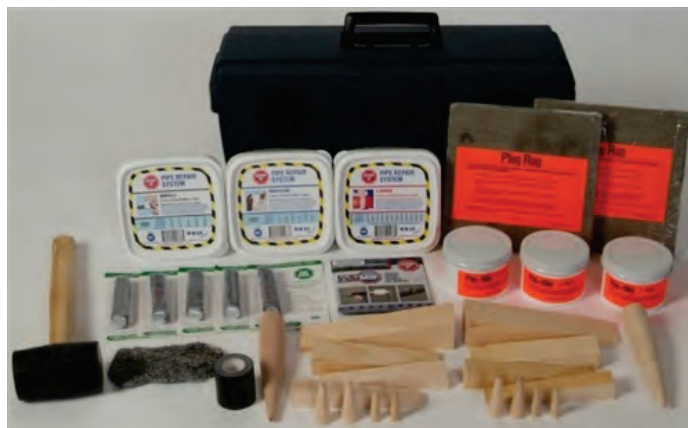
- KIT-WPS 工具組包含鉛絨、防溢墊、止漏膏、塑鋼土、楔型木栓與圓形木栓。
- KIT-WPS工具組常用於因穿刺導致破孔或是表面腐爛而產生裂縫之容器，但這只是一個臨時性止漏的工具而已。

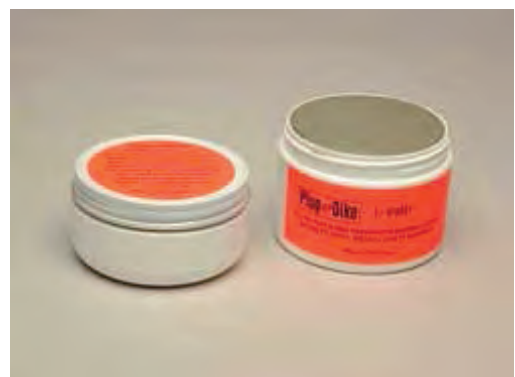
- Plug N Dike是一種無毒，不可燃的混合膨潤土 (Bentonite )
- Plug N Dike可用於封堵汽油、柴油、溶劑和其他化學品。
- 在不平整的表面或是破孔還有液體流出也可使用。
- 不可使用於胺基甲酸乙酯 (urethane)、鐵氟龍(Teflon) 表面。

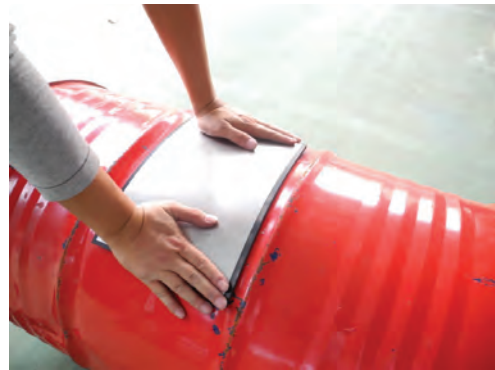
2.將止洩墊中心壓住破孔。

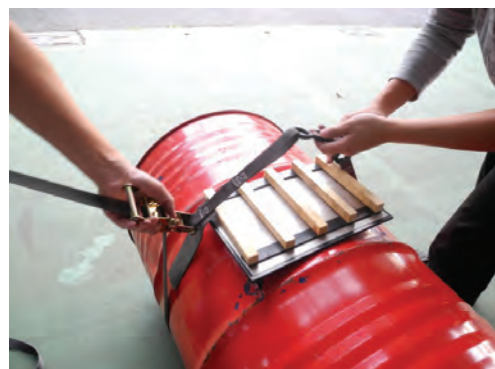
4.將迫緊帶穿過洩漏桶，將止洩墊及木條壓條固定於洩漏桶上。

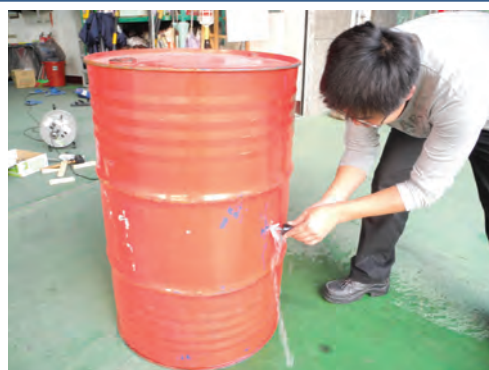
1.將止漏錐穿過破孔處。

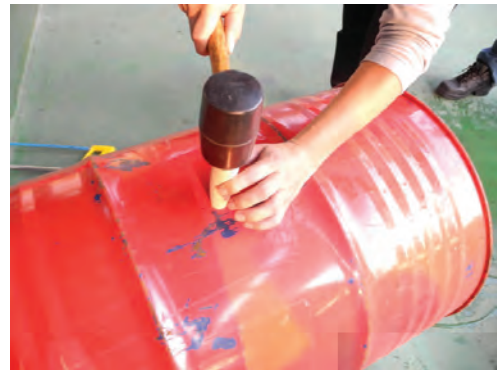
2.使用橡膠槌將木錐敲入破孔固定。
