**臺南市政府環境保護局**

# **114年度臺南市毒性及關注化學物質暨 災害防救動員案例研討會**

中華民國114年12月19日

# 鋰離子電池事故案例研析

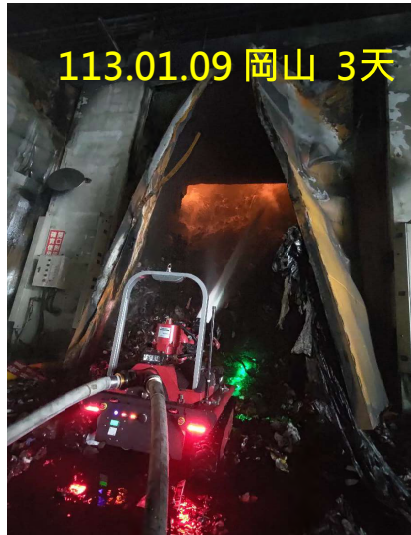
高雄岡山、小港焚化爐起火:

運用鏡頭傳遞前方火煙影像，使用熱像儀確認悶燒熱點；精準開挖射水。

氣體偵測器監控有害氣體數據

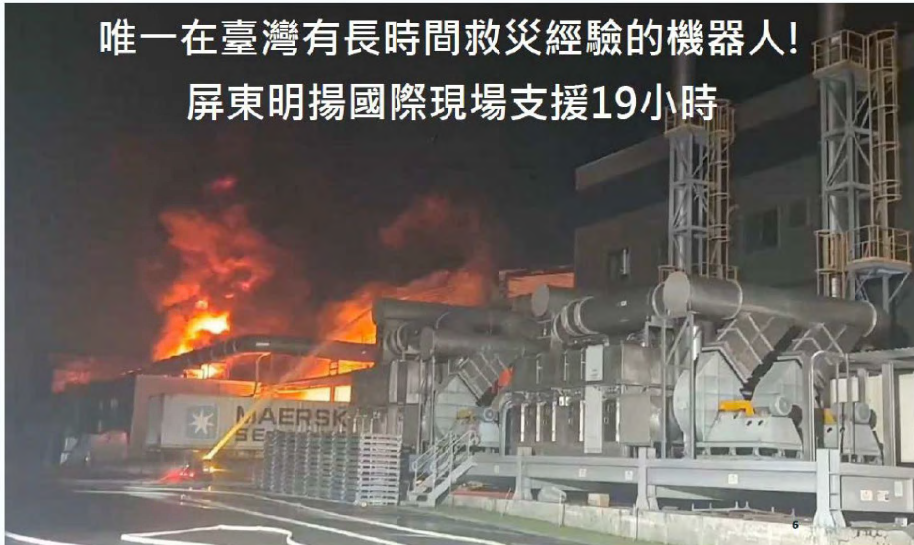
## 屏東明揚國際大火事件 - 現場存有禁水性化學物質

- 維持安全距離，遠距操控進行射水降溫，防止延燒

唯一在臺灣有長時間救災經驗的機器人！  
屏東明揚國際現場支援19小時

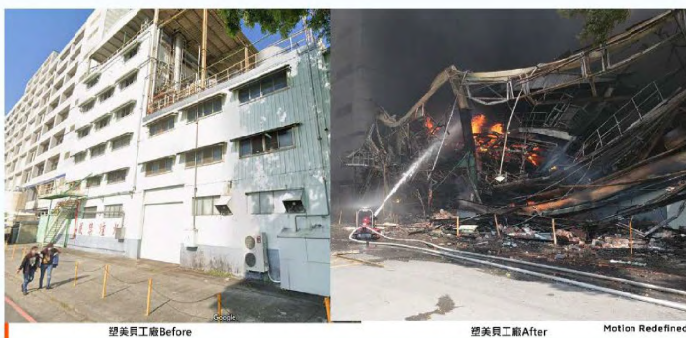
## 高雄楠梓塑美貝工廠大火 290噸化學物質囤積

- 深入狹小通道、監測超標化學氣體、建立100米安全距離

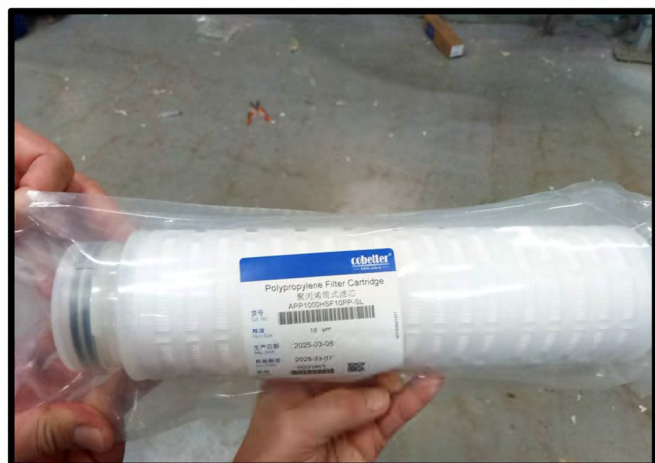
完整的濾心

爆裂後的濾心

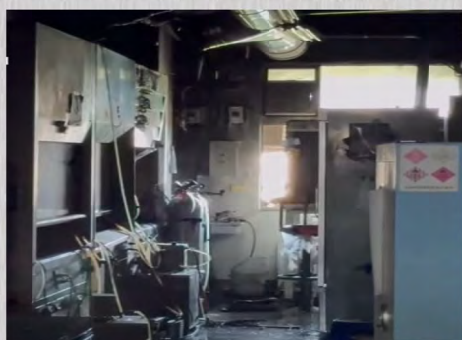
事故後，實驗室與化學品抽風櫃之狀況

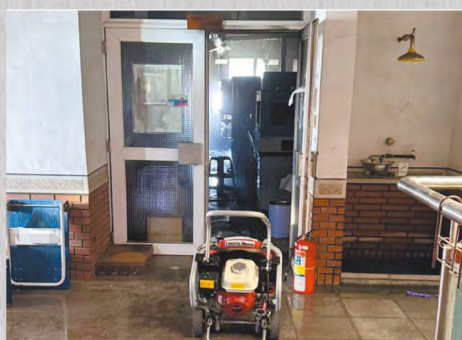
實驗室門口旁之沖淋器

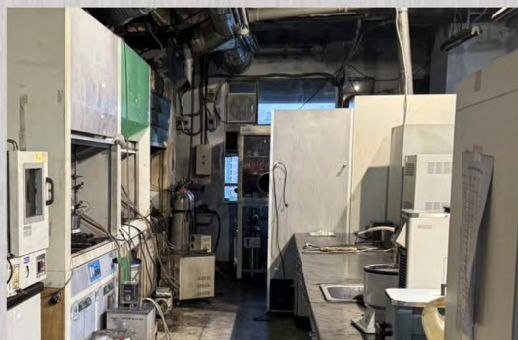
發生事故位置

本事故為實驗室進行有機溶劑除水實驗時引起噴濺並有冒煙現象，  
事發當下即對受傷學生簡易傷護包紮並送成大醫院急診室處理並通知學生家長。

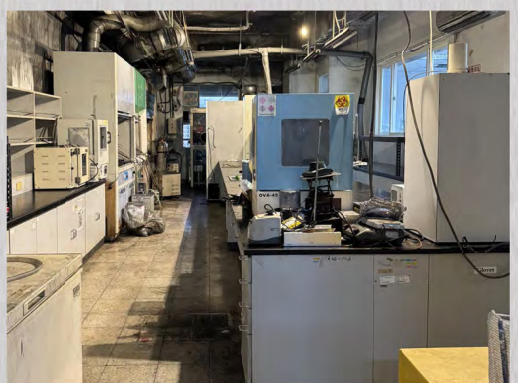
實驗室復原作業

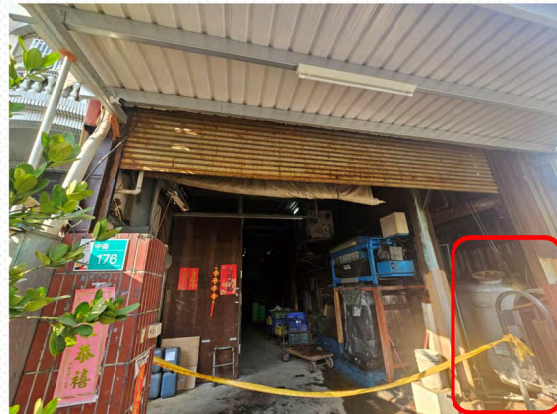
廠區大門

- 會銜單位：消防局、環保局、警察局、職安署、事故業者負責人。
- 原料供應商：某A科技有限公司。
- 會銜及初步偵測概述：  
供應商某A科技載運PAC約800公斤（包裝容器為IBC桶）及10%次氯酸鈉（包裝容器為IBC桶）約500公斤，由事故廠商大門入料管線灌充10%次氯酸鈉時，OO供應商操作人員疑似誤接至PAC入料管線、將次氯酸鈉灌充至PAC儲槽後，導致不相容反應產生刺鼻煙霧，現場員工共11人聞到異味後自行疏散。技術小組到場時消防已停止出水，現場無明顯煙霧。於大門口以五用氣體偵測器測得VOC及氯氣皆為N.D.

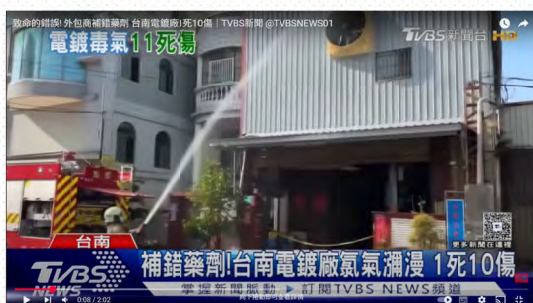
消防灑水防護及稀釋

- 會銜中，據業者事故業者負責人表示，事故產生不相容反應桶槽(PAC)位置於廠區二樓污水處理區前側，廠區目前已斷電。
- 消防到場初期，從廢水處理藥劑桶槽區上方排風扇口以水柱灑水防護及稀釋。消防人員未進入二樓以上區域。

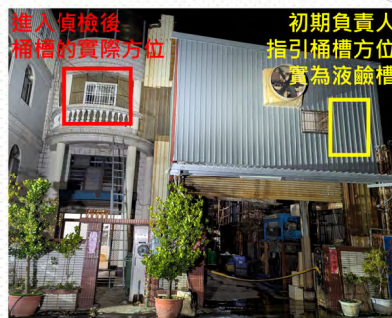
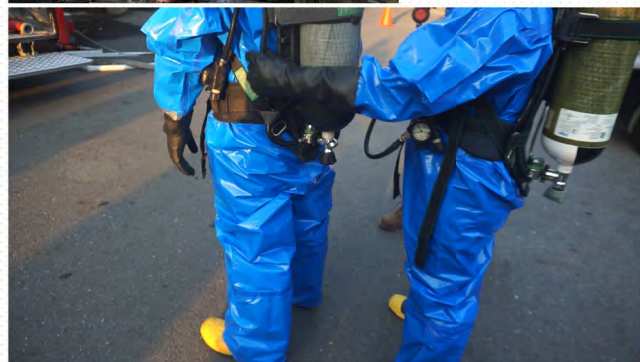
- 經現況討論會議、為利事故現場通風以降低蓄積濃度，擬重啟位於廠內2樓桶槽區下方之排風扇電源，由技術小組會同業者進入廠區確認逸散情形。
- 設定**氯氣**測值**30 ppm**為撤出管制值。
- 技術小組會同業者完成著B防並於消防戒護下進入廠區至**2樓**開啓南側抽風扇電源。於現場勘查時發現南側抽風扇所在區域**並非事故桶槽區**。
- 現勘後，位於相鄰建物之辦公室上方3樓空間，技術小組於3樓事故儲槽區門口以熱影像儀觀測內部無異常溫度、以五用氣體偵測器量測**氯氣**讀值測得**42.1ppm**（瞬時濃度達儀器偵測上限50ppm）、超過管制值，人員隨即撤出。

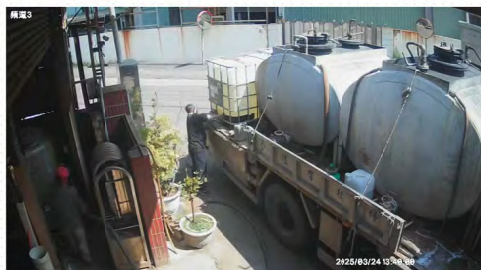
- 13:41 接管入料PAC
- 13:46 PAC入料完成、抬管、拆管

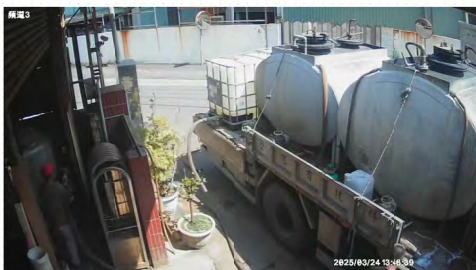
- 13:47 接管入料液鹼
- 13:53 液鹼入料完成、抬管、拆管

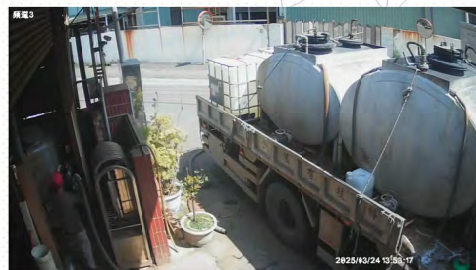
- 13:53 準備入料漂白水，入口閥接錯至PAC入口
- 13:54 入料

(一)直接問題分析：12%次氯酸鈉水溶液（漂白水）誤灌入聚氯化鋁水溶液(PAC)桶槽，產生不相容反應，釋放刺激性氣體，造成現場人員傷亡。

(二)間接問題分析：輸送腐蝕性液體等化學品之軟管未標示物質名稱等資訊，致使誤接管線，增加操作錯誤風險。

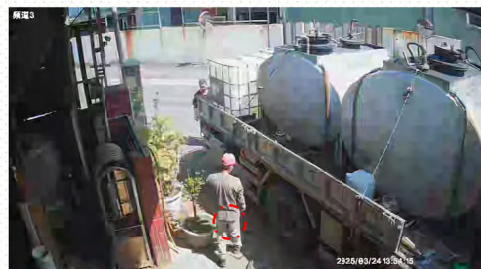
- 13:54 因PAC已滿槽，灌充後疑似因壓力導致延長管連接處出現溢流

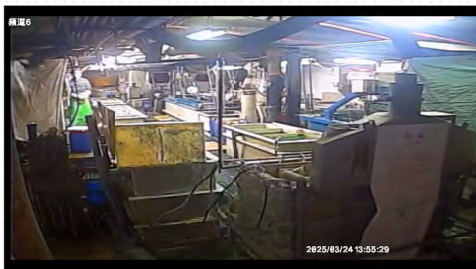
- 13:55 廠內人員疑似發現異味

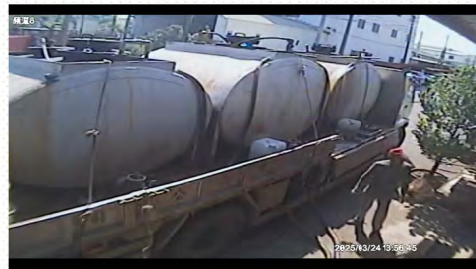
- 13:56 廠內人員陸續自主疏散並反應身體不適
- 13:58 遮斷入料

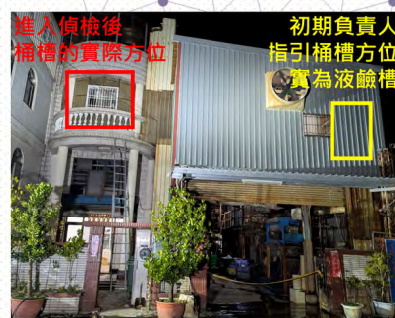
現行灌充作業流程為廠方人員於3樓確認液位，供應商於1F依出貨單灌充，雙方未有一確認機制與緊急溝通方式；且桶槽未設置液位計，廠方員工僅能透過板登觀測桶槽上方人孔液位，進而增加高濃度暴露風險。

供應商未發覺入料管線溢流之漂白水(貨車旁現場應有明顯異味)，且見狀員工疏散，並未先暫停入料確認現場狀況；司機未配戴呼吸防護具上樓查看(為後續重傷住院觀察其一員)。
